# Vorgefertigt und extradicht

Verwaltungsgebäude und Ausstellungshalle für Holz aus Holz

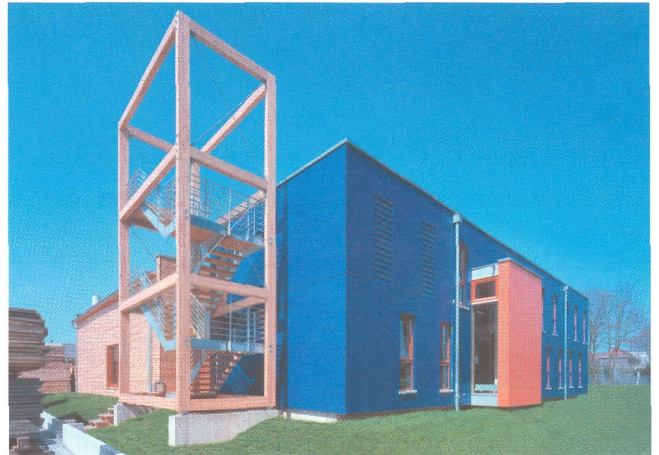
**Bild 2:**... auf der Rückseite springt der Eingang orange hervor und der Fluchttreppenturm zeigt offen seine Konstruktion.

de Verwaltungstrakt ist von intensiv blauen Kerto-Q Platten umhüllt. Der vorgezogene Eingang dieses Gebäudes wurde orange gefärbt und bildet damit einen leuchtenden Blickfang (**Bilder 1 und 2**).

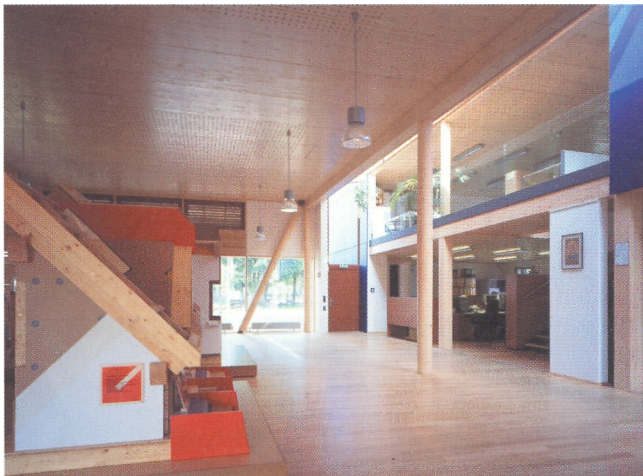
**Bild 4:** Grundriss. Die dreieckige Überdachung des Vorplatzes ist noch nicht ausgeführt.

**Bild 5:** Sehen und gesehen werden. Die Wände zwischen den Büros und der Ausstellungshalle sind aufgelöst. Die Deckenuntersicht ist aus akustischen Gründen gelocht.

Neben der Absetzung durch die Fassadenbehandlung sind der Verwaltungstrakt und die Ausstellungshalle auch räumlich durch einen schmalen Gang getrennt (**Bilder 3 und 4**). Zum Vorplatz hin sind beide Gebäude durch Glasfronten einladend geöffnet (**Bild 1**).

Beim Betreten der Ausstellungshalle bietet sich dem Besucher ein überraschender Anblick. Die von außen so deutlich unterschiedenen Baukörper sind im Inneren zueinander geöffnet. Vom Eingangsbereich kann man in die Büros sehen und umgekehrt bietet sich von den Büros aus eine großzügige Aussicht in die Ausstellungshalle (**Bild 5**).

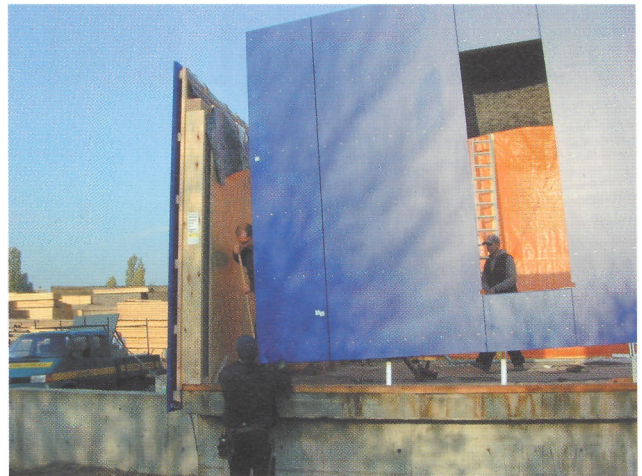
**Bild 6:** Die Außenwände des Verwaltungsgebäudes bestehen aus geschosshohen, 31 cm dicken, Holzrahmen-Elementen mit außenliegender Beplankung.

Der Wunsch nach großzügig geöffneten Flächen und die Ausmaße der Ausstellungshalle (etwa  $17 \times 17 \text{ m}^2$ ) machten integrierte Stützen-Balken-Systeme notwendig. Beim Verwaltungsgebäude bestehen drei Wände aus Holzrahmen-Elementen (**Bilder 6 und 10**). Die zur Ausstellungshalle hin offene Längsseite zeigt Unterzüge, die teilweise auf sichtbaren Holzstützen ( $16 \times 18 \text{ cm}^2$ ) und teilweise auf in der Holztafel integrierten Stützen ( $12 \times 18 \text{ cm}^2$ ) lagern (**Bild 5**). Die Brettstapelgeschossdecke wurde ebenengleich an den Unterzug angeschlossen (**Bild 8**).

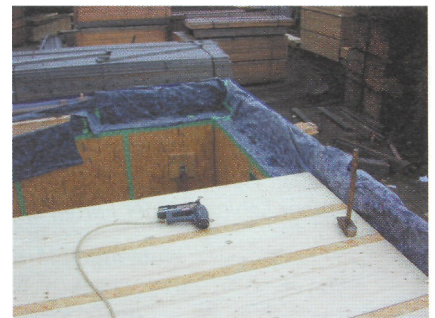
**Bild 7:** Unteres Geschoss des Verwaltungsgebäudes während der Montage der Brettstapeldecke.

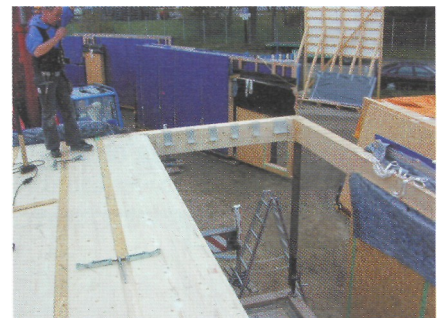
**Bild 8:** Die Geschossdecke wurde an den Randunterzug ebenengleich durch Stahl Z-Profile mit einer Lagesicherung durch Simplexverbinder angeschlossen.

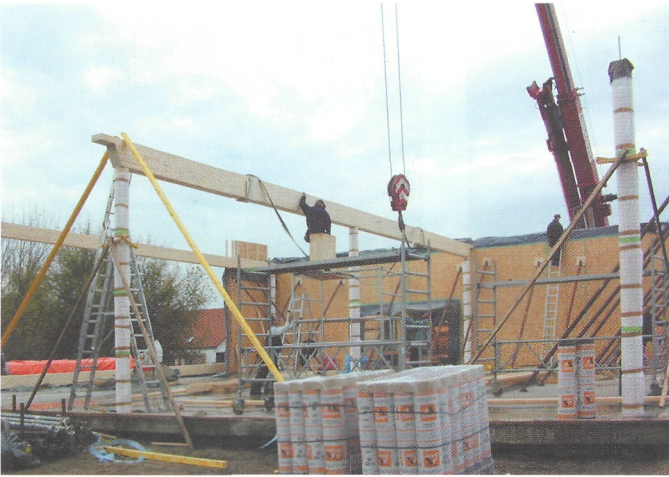
**Bild 9:** Auf- und Ausbau der Ausstellungshalle. Mittelfette mit auskragender Ausklinkung.

Die Primärkonstruktion der Ausstellungshalle bilden neun etwa 4,5 m hohe Rundstützen aus Holz ( $\emptyset 22$  und  $24 \text{ cm}$ ). Auf ihnen lagern drei Pfetten parallel zum Verwaltungsgebäude (**Bilder 3 und 9**). Die Außenwände sind in einem Abstand von etwa 40 cm von den Stützen abgerückt (**Bild 11**).

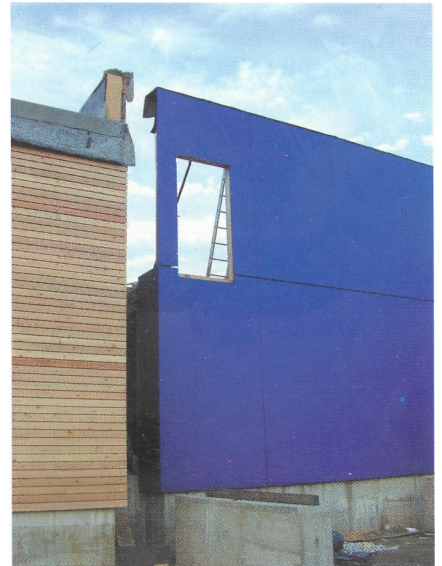
**Bild 10:** Links die eingeschossige Ausstellungshalle, rechts der zweigeschossige Verwaltungstrakt.

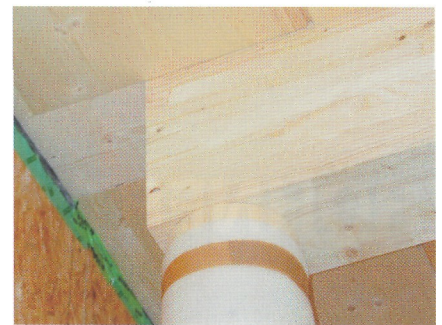
**Bild 11:** Die Auskragung der Pfette schließt bündig an die Untersicht der Dachflächelemente.

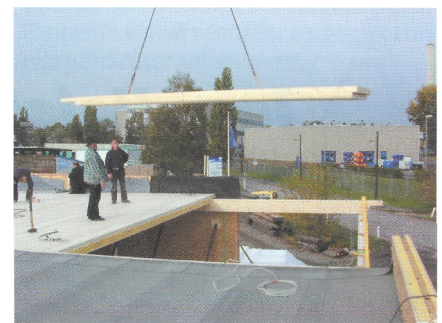
**Bild 12:** Dachelement der Ausstellungshalle mit Massiv-Einleimern am Auflager: Ausklinkung (rechts) und Auskragung (links).

den können. Bei der Ausstellungshalle mussten die Dachelemente in der Mitte abgefangen werden. Die über 8 m langen, ebenfalls 1 m breiten Elemente lagern mit einem Ende auf der Mittelfette und mit dem anderen auf den Außenwänden. Die Auflager an den Element stoßen zur Hallenmitte hin haben eine Ausklinkung, die Auflager an der Außenwand der Halle sind mit Auklinkungen und einer Auskragung von etwa 62 cm ausgeführt worden (**Bild 12**).

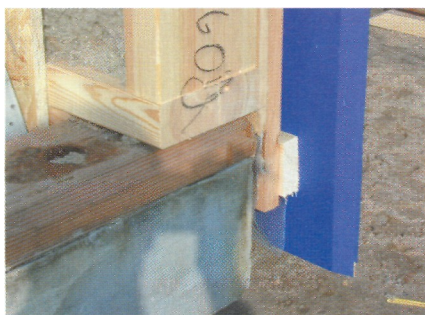
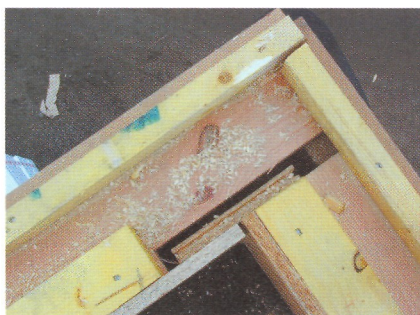
**Bilder 14, 15 und 16:** Die durch den Bower-Door-Test gemessene Luftdichtigkeit des Gebäudes bestätigt im Nachhinein die Passgenauigkeit, auf die von Anfang an geachtet wurde.

Alle Fertigbauteile waren schon ab Werk komplett abgedichtet. Die Anschlüsse waren sehr detailliert geplant worden, die Bauteiltoleranzen lagen bei  $\pm 5$  mm. Das Ergebnis des Blower-Door-Tests mit einem  $u_{50}$  Wert von  $0,51 \text{ tr}^1$  bestätigt die sorgfältige Montage (**Bilder 14, 15 und 16**).
